北陸地方を中心とした広域雪氷災害に関する調査研究

河島, 克久 ...[et al]. 北陸地方を中心とした広域雪氷災害に関する調査研究. 自然災害科学総合シンポジウム講演論文集 2018, 55: 43-55

要 旨

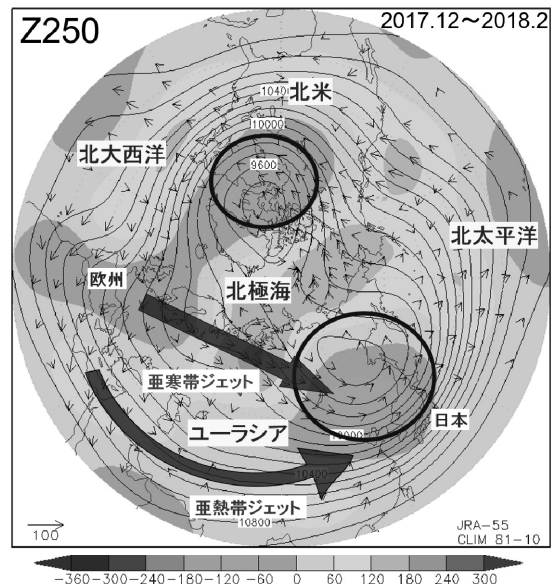
冬季（12月～2月）平均の大気循環場（250 hPa面高度）の特徴をみると（図-1）、偏西風の蛇行が全般に強く、極東とカナダ北部には低気圧性（負）偏差を伴う独立した渦がみられ（図中の青丸）、これらは分裂した極渦に対応すると考えられる。極東の高度の負偏差は上空のトラフが大陸側に位置するいわゆる西谷型で、平年より寒気の南下が強く西回りで入りやすかったと言える。ユーラシア大陸上では、亜寒帯ジェットに沿う東欧（負）～ユーラシア北部（正）～極東（負）に中心を持つ定常性波動の（正の）ユーラシアパターン（Wallace and Gutzler, 1981）が明瞭で、日本付近はジェットが南に蛇行して寒気の南下を助長しやすい循環場であった。図中の矢印で示される波の活動度フラックスは波列に沿って極東に伝播しており、定常ロスビー波と解釈される。亜寒帯ジェットの蛇行の強化にはバレンツ・カラ海の水氷が平年と比べてかなりなかったことも影響している可能性がある（Honda et al., 2009）。またユーラシア大陸の南側では、亜熱帯ジェットに沿う中東（正）～アラビア海（負）～チベット（正）～極東（負）の波列もみられ、亜熱帯ジェットの蛇行にはラニーニャによる影響も示唆されている（気象庁, 2018）。このように亜寒帯・亜熱帯の両ジェットが日本付近で南に蛇行しやすい状態は、極渦の分裂により極東に南下した寒気を、冬季を通じて日本付近に引き込みやすくしていたと考えられる。

図-1 2017年12月～2018年2月平均の、250 hPa面高度（m: 黒実線）及び平年からの偏差（m: カラー）、定常ロスビー波の活動フラックス（ m^2s^{-2} : 矢印）

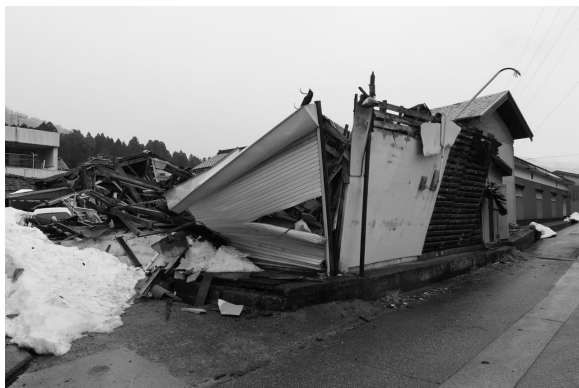
文献（中日新聞Web，2018）によれば，2月4日午前，近隣住民が大きな音を聞いて市役所に通報した。文献（中日新聞Web，2018）の報道写真の状況から推察するに，屋根雪処理などは行われていなかったと考えられる。現地で確認したところ，構造は木造トラス構造，一部の梁は鉄骨補強であった。（写真-2参照）管理もされていなかった上に老朽化が進ん

でいたものと推定される。このような老朽化した建築物の耐雪耐力を推定することは、今後日本で多発するであろう限界村落における建物倒壊の予測を行う上で貴重な資料と言える。

写真-2 勝山市の空き工場の倒壊状況（3月9日調査）

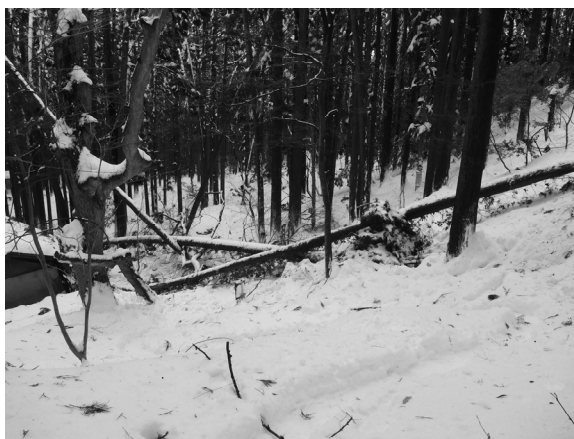
「清水茶屋」付近、およびその西側の急斜面には、冠雪の荷重によって根返り、幹折れ、枝折れなどの被害を被った樹木が多く見られた。顕著な被害を受けた9本の樹木のうち8本がスギであり、そのうち7本の被害形態が「根返り」であった。残り2本の被害は、スギの幹折れとケヤキと思われる広葉樹の枝折れ（太い枝2本）である。事故現場である「清水茶屋」のすぐ脇では、スギ2本の根返りと広葉樹の枝折れがお互いにごく近い場所で起こっていた（写真-3）。被害を受けたスギはいずれも胸高直径が30～50 cmあり、樹高は30 m程度であった。一般に、樹高が大きいのにに対して直径が小さい（「形状比」が大きい）細長い木ほど冠雪害を受けやすいとされる（例えば石川ほか，1987）。しかし今回被害を受けたスギやその周辺のスギは、極端に細長い形状を示してはいなかった。

写真-3 死亡事故発生地点における冠雪害の状況

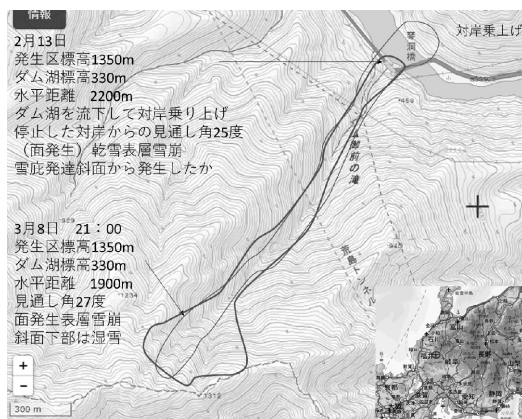
大雪となった福井県大野市の荒島岳北東斜面（図-14）で、2018年2月13日と3月9日に流下延長2 km以上の性質の異なる大規模な雪崩が2回発生した。その雪崩の現地調査結果を示す。

図-14 雪崩発生状況

発生した斜面、雪崩の発生状況は図-14のとおりである。2回の雪崩とも道路に設置されたスノーシェッドよりも幅が広く流れ、道路上にデブリが堆積した。2月13日の雪崩は道路下のダム湖上を流下しさらに、対岸に乗り上げていた（図-15）。ダム湖には雪崩による倒木やデブリが湖面に浮かんだ状態であった。3月9日に発生した雪崩の発生区を上空から調査した結果（図-16）、表層雪崩の破断面と推定される形跡と小規模な全層雪崩の発生跡が確認された。

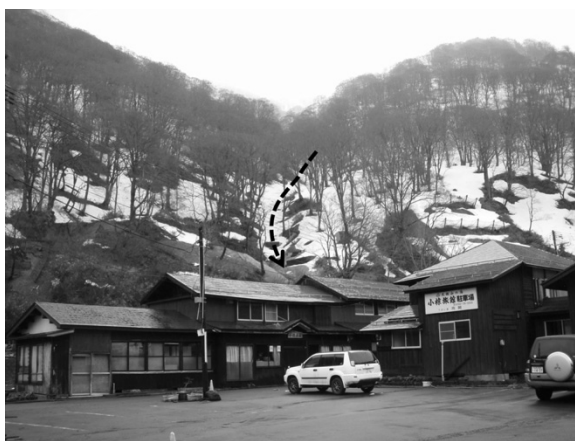
2月13日19時50分頃、秋田県湯沢市高松泥湯温泉で表層雪崩が発生した（写真-4）。雪崩は温泉旅館の客室を直撃した。雪崩は客室の窓ガラスを割り、2階の客室内にまで雪が入り込んだ。その旅館は冬季休業中であったため怪我人はいなかった。1996年1月31日にも同地点で表層雪崩が発生している（阿部ら、1996）。地形と植生の様子から今回発生した雪崩と1996年に発生した雪崩では発生地点および走路は一致すると考えられる。また、ヒアリング調査により大雪になるとたびたび同様の雪崩が発生していることが明らかになった。今後も大雪となった場合には同様の雪崩が発生する可能性は否定できない。

写真-4 被害を受けた旅館と雪崩斜面の様子（2018年4月16日）。写真中の破線矢印が推定される雪崩走路である。なお、雪崩発生面は確認されていない。

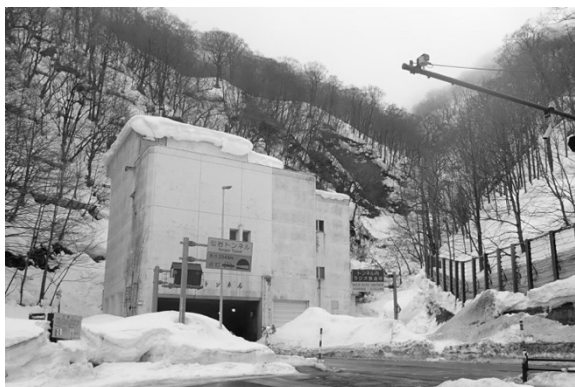
2月14日18時40分頃、国道46号仙岩トンネルの秋田県側入り口付近で表層雪崩が発生した（写真-5）。片側一車線の道路全体が雪で塞がりトンネル内に複数台の自動車が立ち往生した。雪崩発生後に仮設の雪崩防護ネットと雪堤が設けられるなど迅速な対応が行われた。3月1日には強い雨や風をとともう所謂、春の嵐となり、3月9日、11日の現地調査では同一斜面で全層雪崩が発生したあとが確認された。この全層雪崩による怪我人などの報告はない。

写真-5 仙岩トンネルの様子（3月9日撮影）。仙岩トンネル右側の斜面を雪崩が通過した。

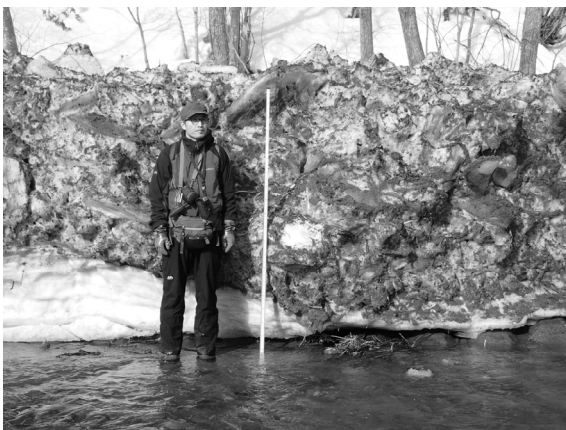
3月14日の調査では、現場周辺には雪泥流デブリが1~1.5 m程度の厚さで堆積した箇所が複数認められた(写真-7)。デブリには、河川氷と考えられる大きな板状の氷(大きいものは数mのサイズ、厚さ30センチ程度)も多数含まれていた。現地踏査及びUAVによる空撮から、雪泥流デブリは被災現場から約5 km上流にある上俵真布橋付近まで散在していた。災害発生の2日前に撮影された辺別川の写真によると、被災現場周辺では、幅の狭い水路状の表面水が露出している場所もあったが、河道のほとんどもしくは全面が積雪に覆われていた。このことから、比較的多量の河道内の積雪(3月14日の測定では70~80 cm)が雪泥流の規模を大きくした可能性がある。

写真-7 積雪に乗り上げて堆積したデブリ(辺別川)

2017/18年冬季のような大雪年に発生するRain-on-Snowイベントは雪泥流災害のリスクを著しく増大させるため、寒冷積雪地域である北海道においても今後のRain-on-Snowイベントの出現傾向に注目する必要がある。また、工事現場での雪泥流に対

する安全管理基準の整備や監視システムの構築が望まれる。
